INFORME TÉCNICO ESC. RURAL Nº45

PLAYA VERDE, MALDONADO

ARQUITECTO
FEDERICO LARROSA

Objeto: Regularización de intervención edilicia y transformación de depósito existente en salón de usos múltiples.

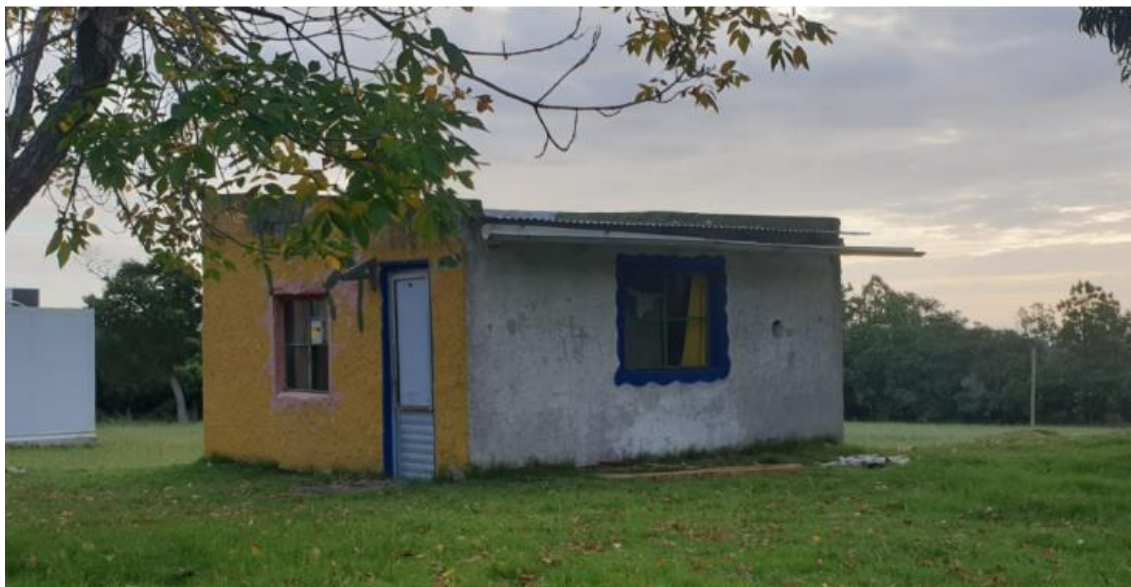
Ilustración 1. Depósito pre existente

La edificación en cuestión presentaba un estado de conservación que comprometía su uso y seguridad en el entorno dónde jugaban los niños. Siendo advertido esto por docentes, madres, padres y el mismo alumnado; fue que se tomó como prioridad solucionar estas cuestiones.

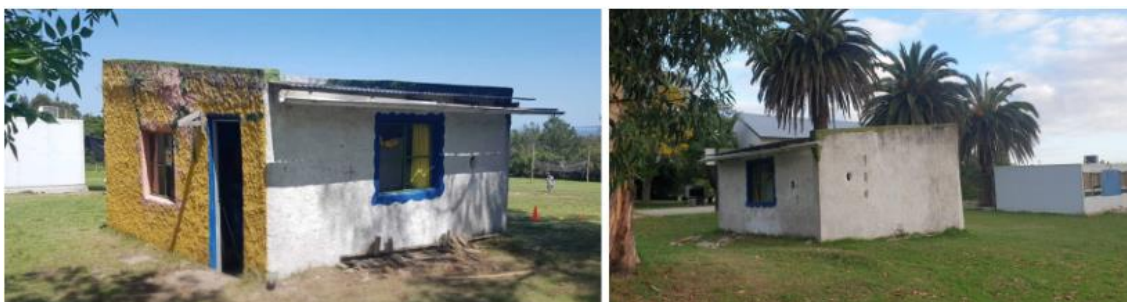
Ilustración 7 - Depósito previo a su intervención.

Elemento constructivo	Patología detectada	Riesgo asociado	Intervención realizada
Entorno inmediato	Vidrios rotos y escombros semienterrados	Riesgo de accidentes a niñas y niños de la escuela	Limpieza integral
Cimientos / Zócalo	Humedad por capilaridad	Deterioro e insalubridad	Movimiento de suelos
Muros (N y NO)	Enterramiento parcial (10–20 cm)	Humedad	Liberación de muros, movimiento de suelo con maquinaria.
Cubierta y pretilos	Filtraciones Fallas de sellado	Daños interiores Ingreso de agua	Impermeabilización, colocación de membrana asfáltica con aluminio, sellado contra pretil
Revoques muro sur	Mal estado	Desprendimiento	Se sacó el revoque dejando el ladrillo visto con protector
Aberturas	Corrosión y falta de vidrios. No se podían abrir y estaban tapiadas con madera.	Inseguridad y ventilación deficiente	Reparación / sustitución y sumatoria nuevas aberturas
Puerta de acceso	Ingreso de agua y mal funcionamiento por su dificultad de movimiento	Uso restringido y humedad constante	Adecuación de nivel y vereda de acceso

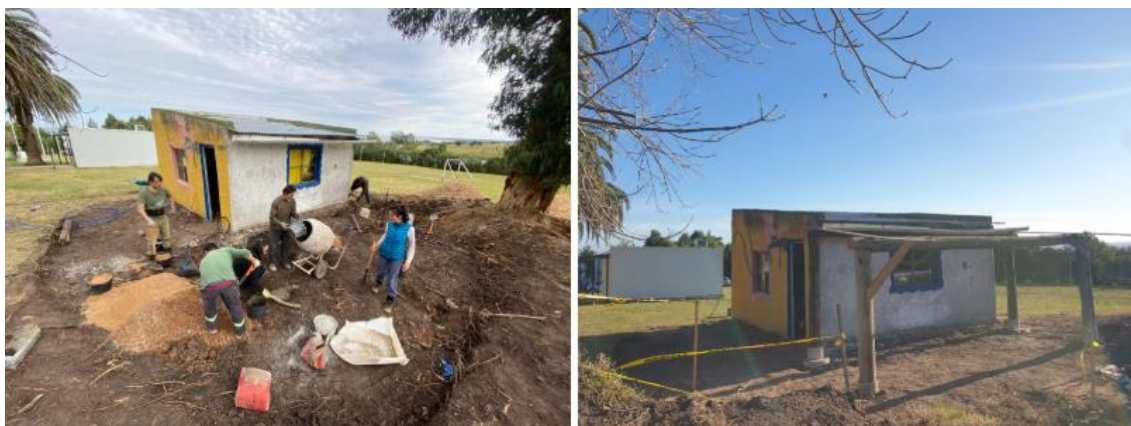
Ilustración 8 - Cimentaciones y estructura de la ampliación.

Como solución estructural para la ampliación se decidió hacer una estructura de pórticos de rolos de eucaliptus tratados con CCA fundados sobre dados de hormigón armado y vinculados mediante varilla roscada galvanizada de 22mm de diámetro.

Los dados de hormigón armado son de forma de cono truncado teniendo como base 50cm y en la parte superior 30cm de diámetro. Su profundidad es de 80cm.

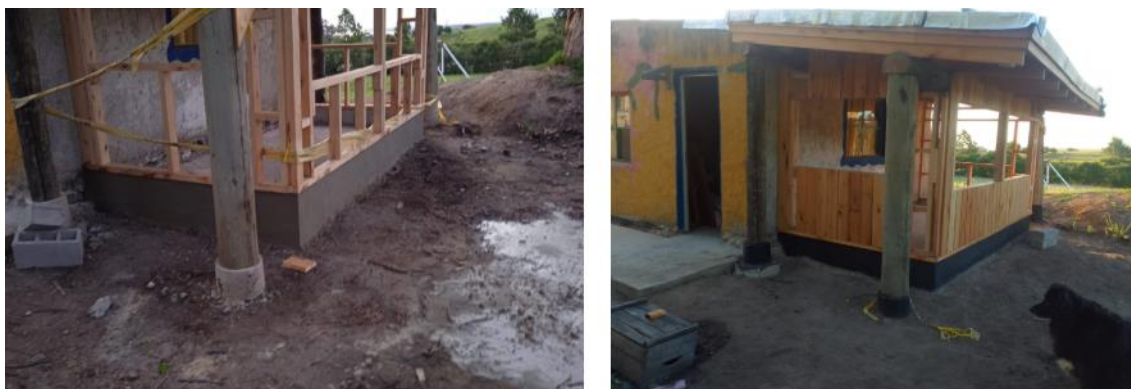
Ilustración 9 - Muros de Ampliación

La cimentación de los muros nuevos consiste en una viga de hormigón armado de 20 x 30 cm, ejecutada en conjunto con el contrapiso, armado con malla electrosoldada de 15 x 15 cm y diámetro 4,2 mm.

Sobre dicha viga se construyó un murete de bloques rellenos con mortero de arena y cemento Portland, vinculado mediante varillas de acero de 6 mm de diámetro. La terminación exterior del murete se protegió con emulsión asfáltica.

Sobre esta cimentación se erigieron tres tabiques estructurales de eucalipto de 2" x 4". Estos tabiques contribuyen estructuralmente al conjunto de pórticos, ya que los pies derechos de la estructura se apoyan directamente sobre ellos.

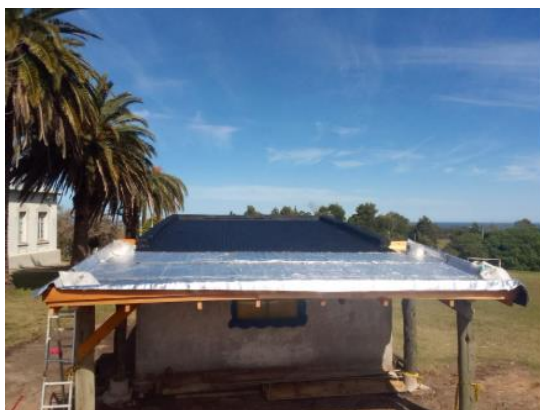
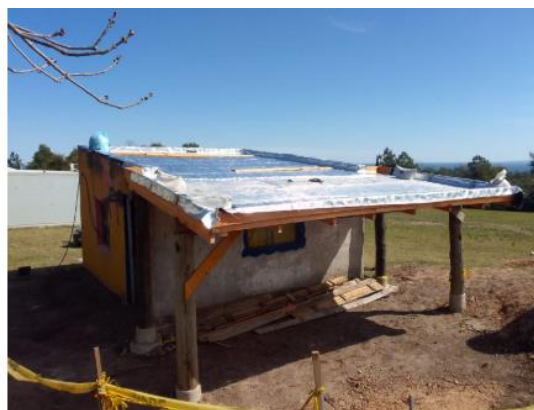
Ilustración 14 - Ejecución impermeabilización de la cubierta

La parte preexistente del techo está compuesto por; la estructura de tijeras de eucaliptus reforzada por la viga que se colocó, incluye un cielorraso de OSB de 11mm, seguido de 5cm de poliestireno expandido y culmina con la chapa galvanizada de calibre 26, la cual se encontraba en buen estado general, aunque presentaba puntos de infiltración, especialmente en los sectores próximos a los pretilos. La solución adoptada consistió en aplicar una imprimación de emulsión asfáltica, sobre la cual se instaló una membrana asfáltica aluminizada de 4,4 kg/m², solapando tanto sobre los

pretilos como sobre la membrana previamente colocada en la sección nueva del techo, asegurando así la continuidad e impermeabilidad del sistema.
