INFORME TÉCNICO ESC. RURAL Nº45

PLAYA VERDE, MALDONADO

ARQUITECTO
FEDERICO LARROSA

Objeto: Regularización de intervención edilicia y transformación de depósito existente en salón de usos múltiples.

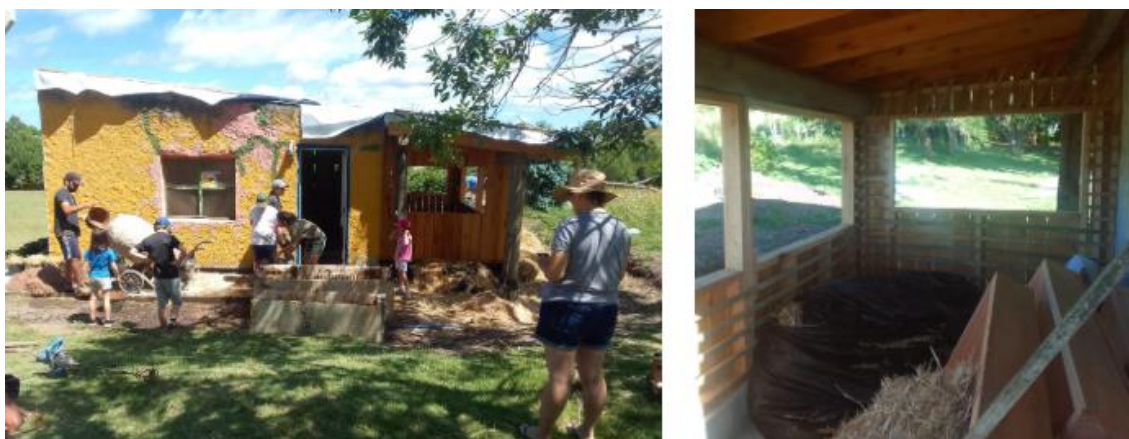
Ilustración 10 - Jornada de envarillado y llenado de muros

Hacia el interior del tabique de madera se genera un entramado de varillas de madera de 1" x 1" que ayuda a trabar la estructura y hace de soporte del relleno. Para el relleno se utilizó una mezcla de tierra arcillosa, arena y paja de trigo. Un padre que se especializa en la bio construcción donó la tierra arcillosa ya hidratada por lo que solamente tuvimos que mezclarla en la hormigonera con la arena y la paja. El envarillado y llenado de los muros fue realizado en una jornada en formato taller educativo para que más padres y madres de la comunidad se familiaricen con esta técnica y a futuro tengan el conocimiento para poder realizar posibles mantenimientos además de aprender un oficio.

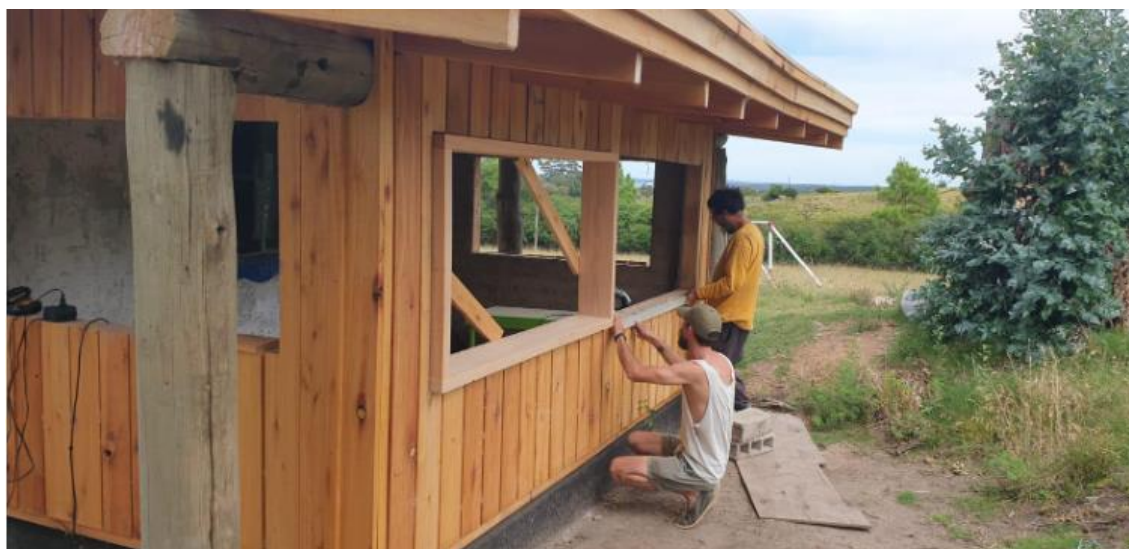
Ilustración 11 - Revestimiento exterior

Para el revestimiento exterior de estos muros se emplearon tablas de eucalipto de 6" x 1" dispuestas verticalmente, con tapajuntas de 2" x 1" del mismo material, con el fin de mejorar la resistencia frente a las inclemencias climáticas. La terminación del revestimiento consta de tres manos de protector para madera, y se complementa con un alero generoso que protege la superficie de la lluvia directa.

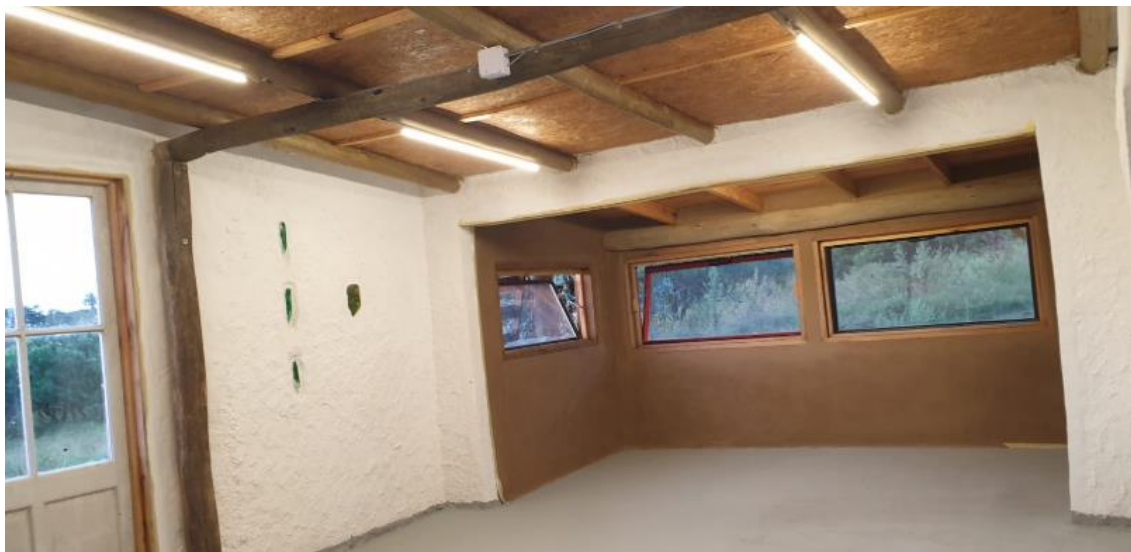
Ilustración 12 - Vista terminación revoques finos, piso y muros pintados

La terminación interior consiste en un revoque grueso elaborado con tierra arcillosa, arena y paja, sobre el cual se aplicó un revoque fino de aproximadamente ½ cm de espesor, compuesto por tierra arcillosa, arena zarandeada, baba de cactus, engrudo y sal, con el objetivo de retardar el secado y minimizar el riesgo de fisuración. Este revoque se aplicó con llana metálica para obtener una superficie lisa y uniforme. Todo el trabajo se realizó durante jornadas participativas, permitiendo además explicar la técnica a los participantes (ver detalle de muro y techo vivo).

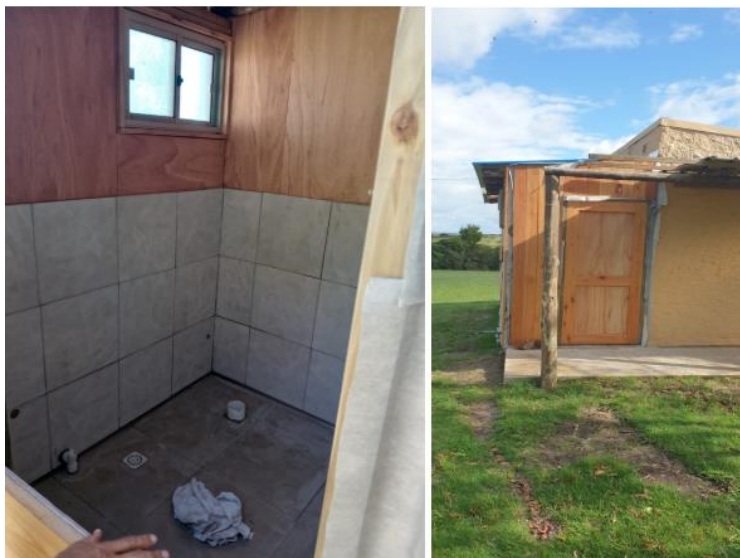
Ilustración 13 - Baño vista interior y exterior

El revestimiento exterior en baño y depósito es de OSB de 11mm sobre la estructura, barrera de vapor, tablas de eucaliptus de 6" x 1" de forma vertical con tapajuntas de 2" x 1".

En los tabiques del baño tiene aislación de manta PET de 75mm, placa fenólica de 12mm, placa de yeso verde de 12mm y revestimiento cerámico. La altura del revestimiento cerámico es 1.33m. De esa altura al cielorraso la superficie se proyectó de fenólico de 12mm pintado con pintura acrílica blanca.

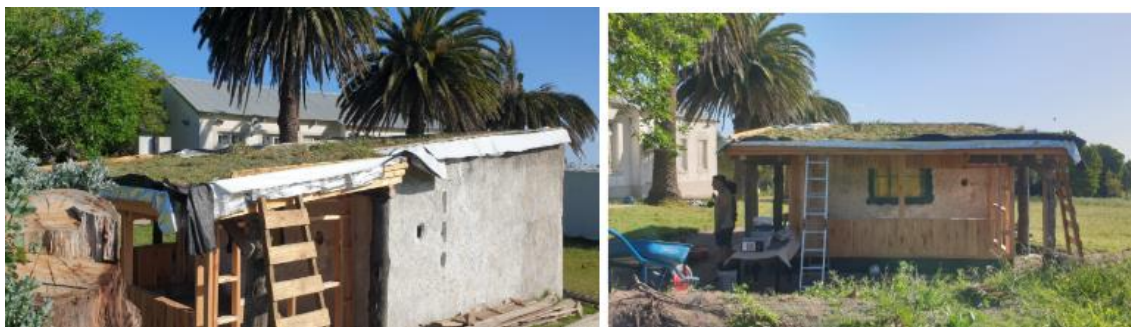
Ilustración 15 - Colocación de panes de césped y suculentas en techo vivo

En la sección nueva del techo, al contar con una estructura más resistente con previo cálculo de cargas, se decidió utilizar panes de césped procedentes de distintas áreas del predio escolar, dado que solo se requerían aproximadamente 14 m² y el terreno dispone de casi una hectárea. Los panes se cortaron con una altura de entre 10 y 12 cm, lo que favorece su supervivencia y su función como aislante térmico y biológico.

Para asegurar el drenaje en la zona de menor pendiente, se recibieron donaciones de piedra aportadas por padres, madres y vecinos, que se utilizaron para garantizar la correcta evacuación del agua.

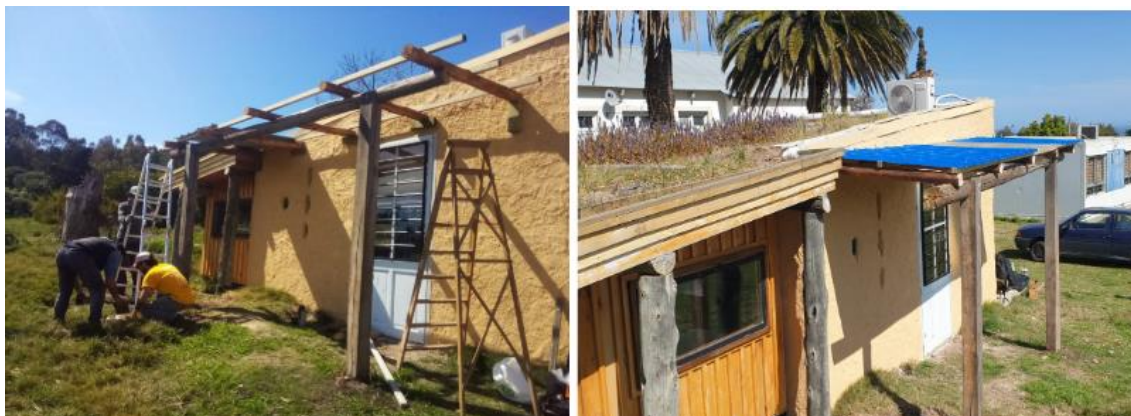
Ilustración 16 - Construcción de galería del lado oeste

La estructura de la galería de la cara oeste está compuesta por pórticos de madera de eucaliptus. Con pilares de eucaliptus colorado enterrados 70cm y una viga de rolo de eucaliptus tratados con CCA.

En la de la cara este es un pórtico doble con 3 pilares de rolos de eucaliptus tratado con CCA enterrados 70cm y dos vigas de rolos de eucaliptus tratados con CCA. Esta galería al ser el acceso al salón y al baño tiene una vereda de hormigón armado con malla electrosoldada de 1,30m de ancho. Está previsto colocar un canalón de PVC para que el agua de lluvia no caiga cerca de la entrada.

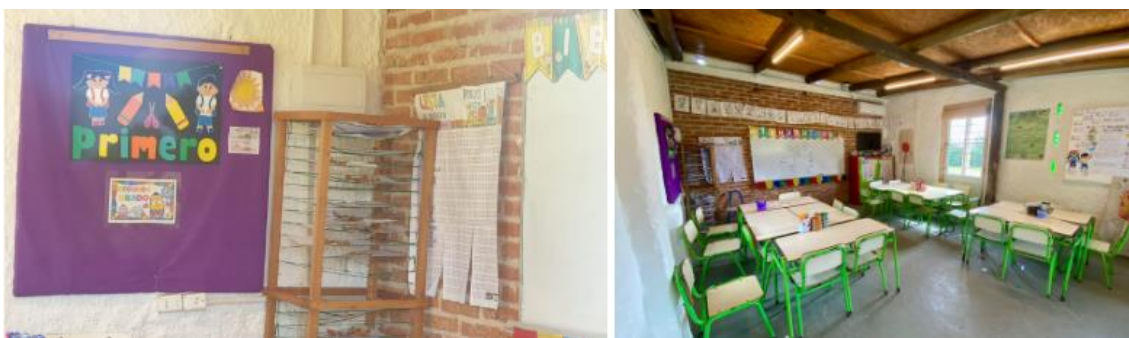
Ilustración 17 - Tablero e instalación eléctrica, lumínica y de aire acondicionado.

Se instaló un aire acondicionado frío-calor que fue donado e instalado por un vecino de la escuela.

El equipo de CEIBAL instaló el router para que el salón tenga internet de calidad.

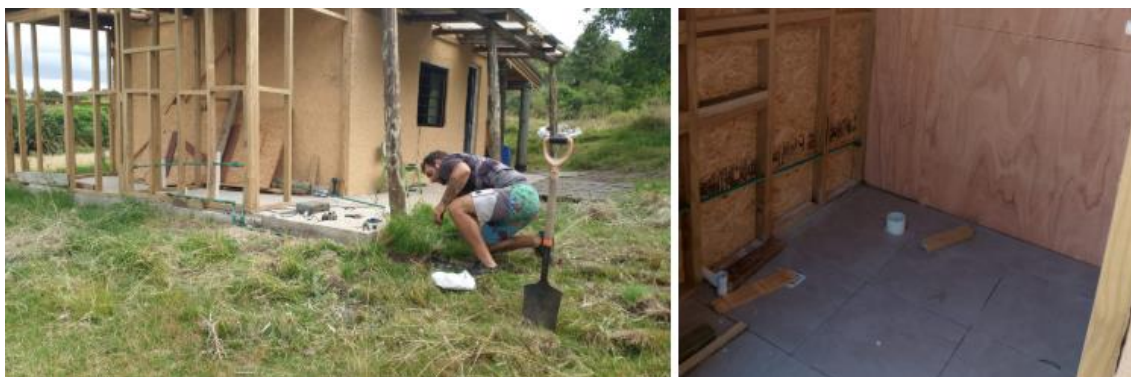
Ilustración 18 - Colocación de caño de abastecimiento de PEAD e instalación de caños de termofusión

Toda la instalación fue realizada en las jornadas de trabajo solidario por padres, madres y vecinos.

Los desagües están realizados en caños de PVC aprobados y fueron conectados al pozo negro existente.
